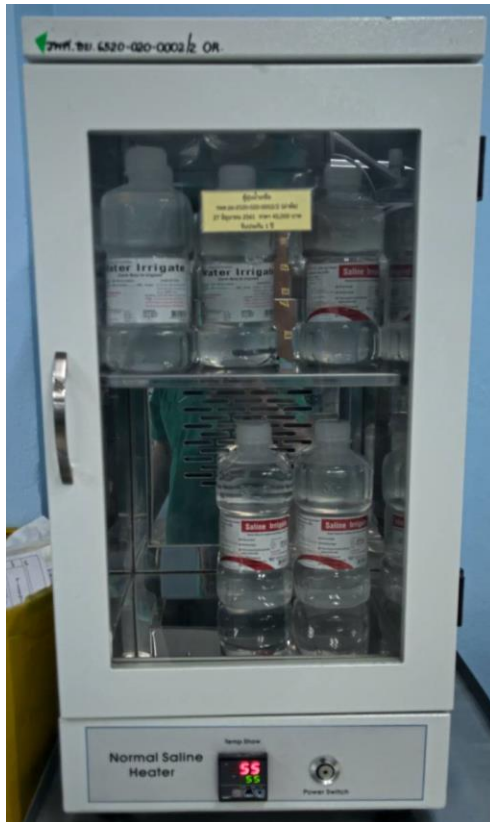
9.5.1 วงล้อที่ 1 ทำให้เลนส์อุ่นโดยการแช่น้ำเกลือที่ผ่านการอุ่นโดยเครื่องอุ่นน้ำเกลือใส่ในกระบอกรักษาอุณหภูมิ

หลังการใช้น้ำอุ่นจากเครื่องอุ่นน้ำเกลือพบว่า สามารถแก้ไขการเกิดอน้ำบริเวณหน้าเลนส์ได้ แต่ไม่นานก็กลับมาเกิดอีกครั้ง และ ต้องเปลี่ยนน้ำอุ่นบ่อยครั้งเนื่องมาจากอุณหภูมิที่ได้น้ำไม่สูงนัก และใช้เวลาในการอุ่นเป็นเวลานาน

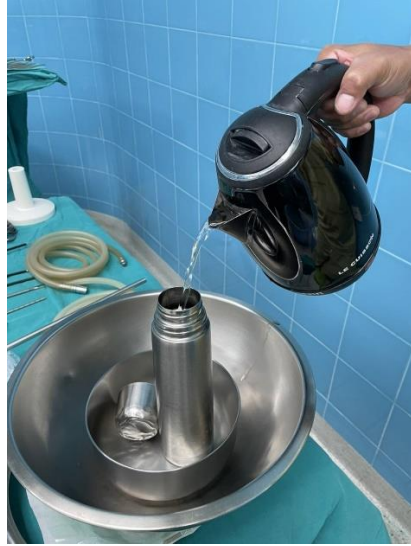
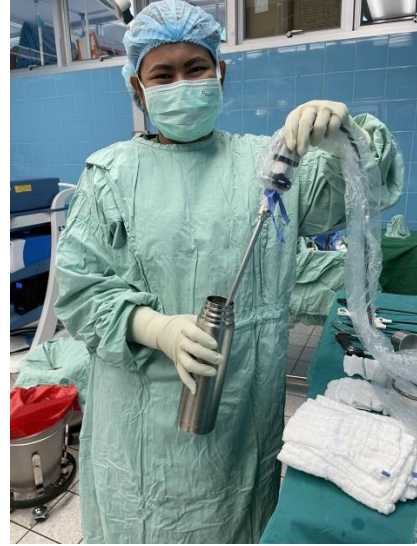
9.5.3 วงล้อที่ 3 ออกแบบวิธีการโดยการใช้กระติกน้ำร้อนไฟฟ้า โดยน้ำกระติกน้ำร้อนไฟฟ้าไปทำ Sterile ด้วย EO ก่อนนำมาใช้ ประสิทธิภาพของกระติกน้ำร้อนไฟฟ้า สามารถทำอุณหภูมิน้ำได้ถึง 99-100 องศาเซลเซียส ใช้เวลาในการทำให้น้ำร้อนเพียง 1 นาที

ผลการใช้น้ำร้อนจากกระติกไฟฟ้า พบว่าสามารถทำให้เลนส์มีอุณหภูมิใกล้เคียงอุณหภูมิในช่องท้อง และไม่ทำให้เกิดไอน้ำเกาะหน้าเลนส์เป็นเวลานาน ทำให้ประสิทธิภาพการผ่าตัดโดยวิธี Laparoscope ดีขึ้น

สรุปผล : การใช้น้ำร้อนจากกระติกน้ำร้อนอุ่นเลนส์ก่อนนำเข้าช่องท้องสามารถแก้ไขปัญหาไอน้ำเกาะหน้าเลนส์ได้เป็นอย่างดี ร้อยละของการเกิดไอน้ำเกาะหน้าเลนส์หลังการอุ่นตัวนี้ลดลง เป็น 0% แต่ยังคงมีปัจจัยอื่นๆของการเกิดไอน้ำหน้าเลนส์อีกหลายปัจจัย ซึ่งจะต้องศึกษาหาวิธีแก้ไขต่อไป
